**Intervento di riqualificazione
ed ampliamento del cimitero
comunale in località Monteduro
1° stralcio - CUP D94H17000410004
Comune di Castelnovo ne' Monti (RE)**

relazione tecnico descrittiva

PROGETTO ESECUTIVO

RELAZIONE TECNICA ILLUSTRATIVA

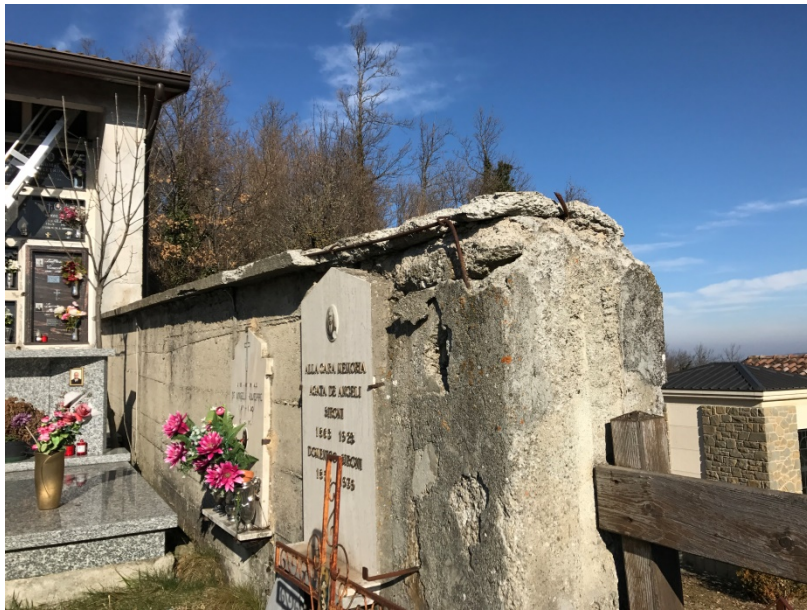
Il muro in cemento armato a contenimento del terreno del campo di inumazione superiore presenta uno stato di degrado chiaramente visibile, con lesioni alla copertina sommitale e alla struttura.

Figura 2 – Rottura ed espulsione del copriferro della copertina sommitale del muro di contenimento

Tali ammaloramenti saranno colmati realizzando un intonaco armato lungo tutto lo sviluppo del muro su entrambi le facciate. La copertina esistente della porzione di muro a quota superiore sarà completamente demolita e rifatta in opera della medesima dimensione di quella in origine.

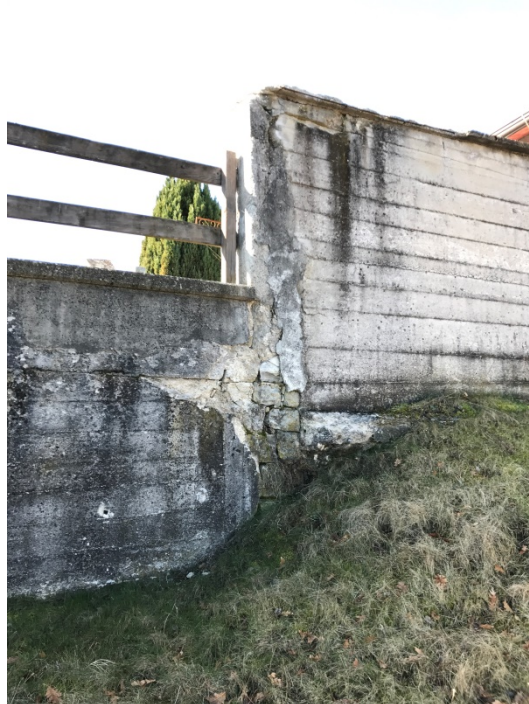
Figura 3 – Ammaloramenti diffusi nel muro di contenimento

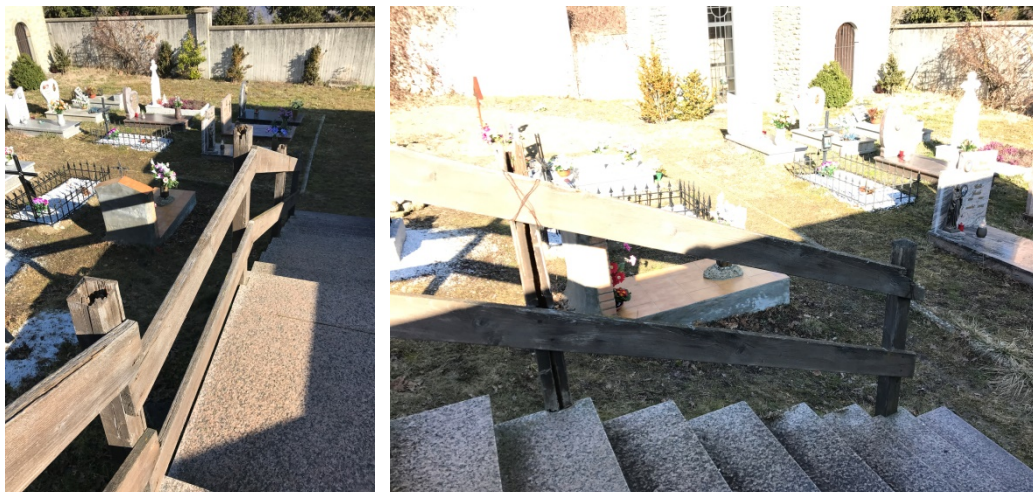
Relativamente alla porzione ampliata ed in particolare alla scalinata di collegamento dei due campi di inumazione, si sottolinea la presenza della ringhiera e del corrimano lignei deteriorati, che saranno sostituiti con elementi metallici zincati e verniciati.

Figura 4 – Corrimano e montanti deteriorati

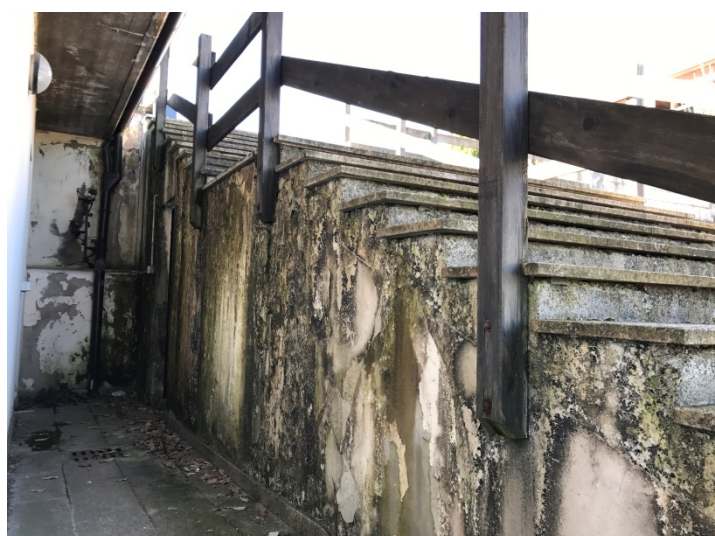
Sempre relativamente alla scalinata, si sottolineano ammaloramenti diffusi lungo la struttura laterale dove si riscontrano distacchi di intonaco diffusi e infiltrazioni di umidità. Si provvederà al rasamento della sopradescritta porzione.

Figura 5 – Ammaloramento e distacchi diffusi di intonaco lungo la struttura della scalinata

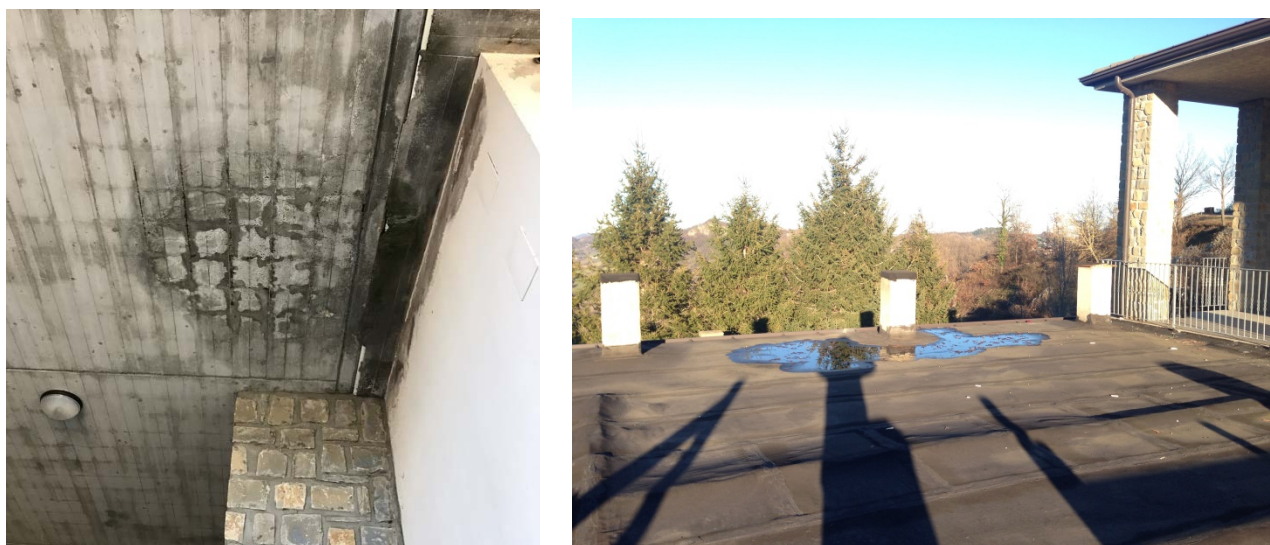
La guaina impermeabilizzante, stesa a protezione della copertura piana della struttura in cemento armato, risulta deteriorata con rigonfiamenti diffusi e lacerazioni tali da consentire l'infiltrazione delle acque meteoriche. Questo processo in atto ormai da parecchi anni è riscontrabile al piano terra dove si vedono segni di umidità ed espulsione di copriferro. Si riportano alcune fotografie a titolo esemplificativo.

Figura 6 – Infiltrazioni di acqua meteorica nella struttura di copertura settore loculi n°6

E' necessario, al fine di preservare lo stato della struttura, procedere alla rimozione e alla posa di nuova guaina impermeabilizzante.

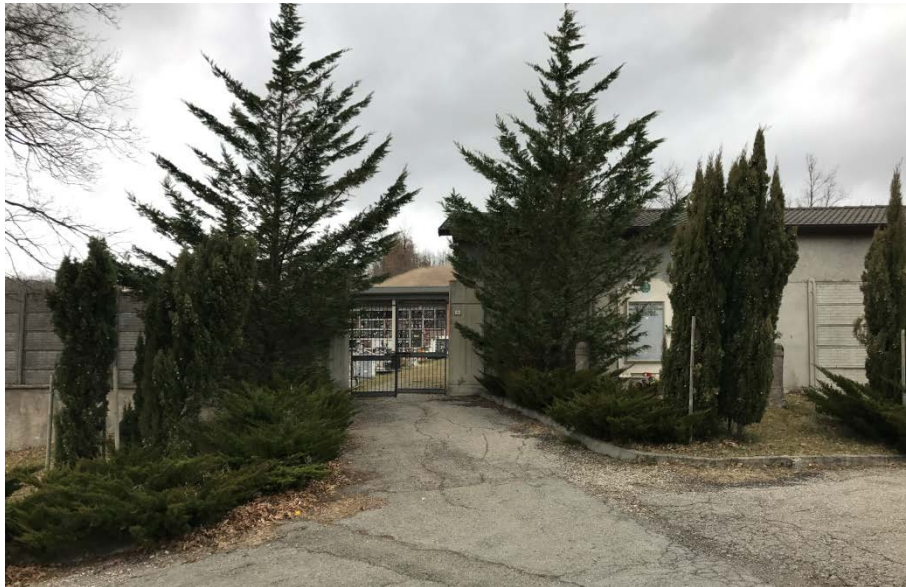
Figura 7 - Ingresso cimitero

In corrispondenza dell'accesso vi sono due piante di *Cupressocyparis Leylandii* e sei piante di *Cupressus Piramidalis* di dimensioni eccessive per il contesto. Si provvederà all'abbattimento di queste e al ripristino del terreno a seguito dell'asportazione delle ceppaie. Sempre in corrispondenza del vialetto di accesso le piante di *Juniperus Horizontalis* saranno oggetto di manutenzione ed in particolare si provvederà a ridurne la forma con l'asportazione dei rami che invadono il viale. Infine tutti i muri perimetrali, principalmente quelli nella parte tergaie, saranno

Sempre in corrispondenza del vialetto d'accesso al cimitero si realizzerà una nuova pavimentazione in conglomerato bituminoso, previa fresatura di quello esistente

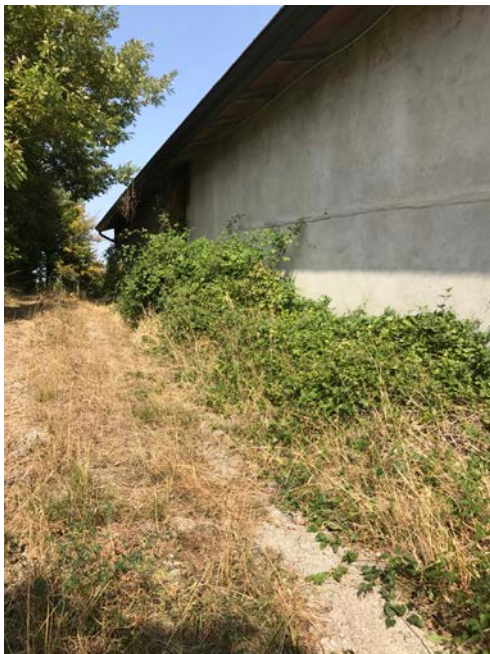
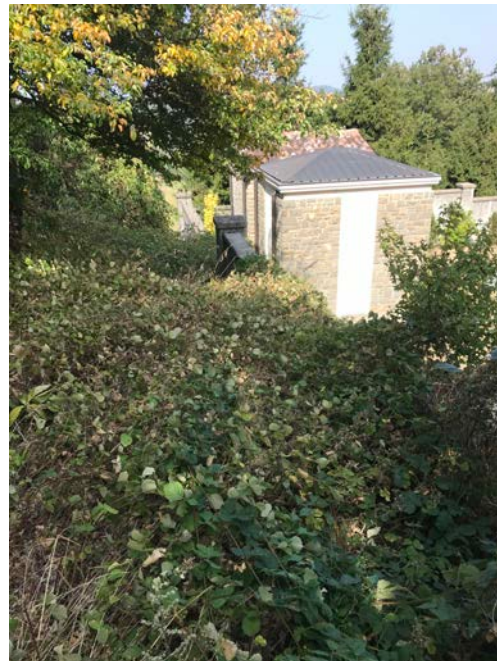
Figura 8 – Arbusti e rampicanti nella porzione tergale

puliti da rampicanti, rovi, arbusti ecc. ecc. per una fascia pari a due metri e si provvederà allo spollonamento del tronco dai giovani ricacci di alcune piante ad alto fusto. Si riportano alcune immagini delle principali zone che necessitano di intervento.

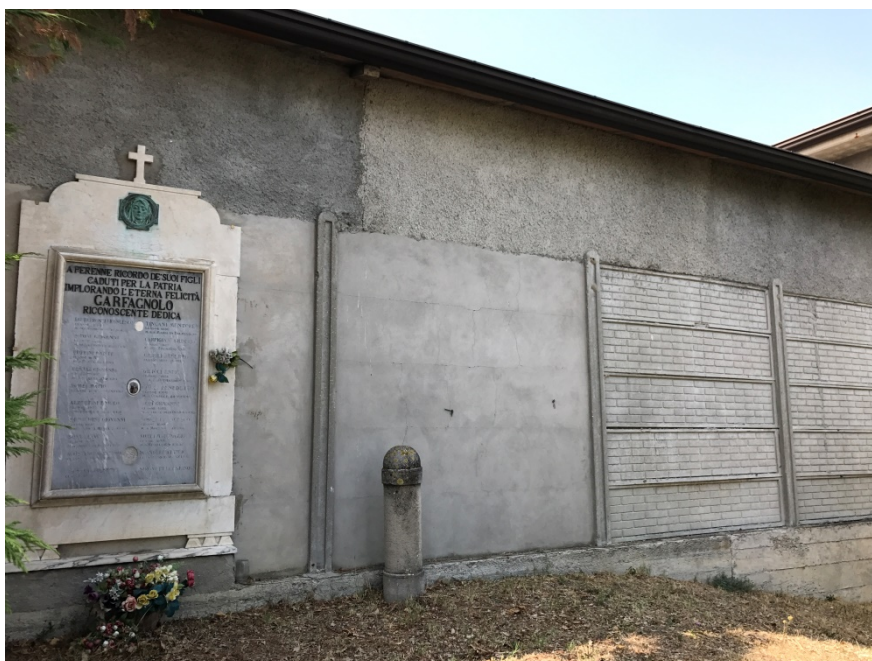
Sulla facciata frontale, porzione di destra rispetto al vialetto d'accesso, sarà realizzato un intonaco armato al fine di ottenere a lavoro finito, un prospetto omogeneo senza molteplici tipologie di materiale. Come si evince dalla foto riportata sotto, allo stato attuale si riscontrano porzioni di facciata con intonaco rasato, altre con intonaco rustico e pannelli in cemento prefabbricato.

Figura 8 - Manutenzione facciata con pannelli in fibro-cemento

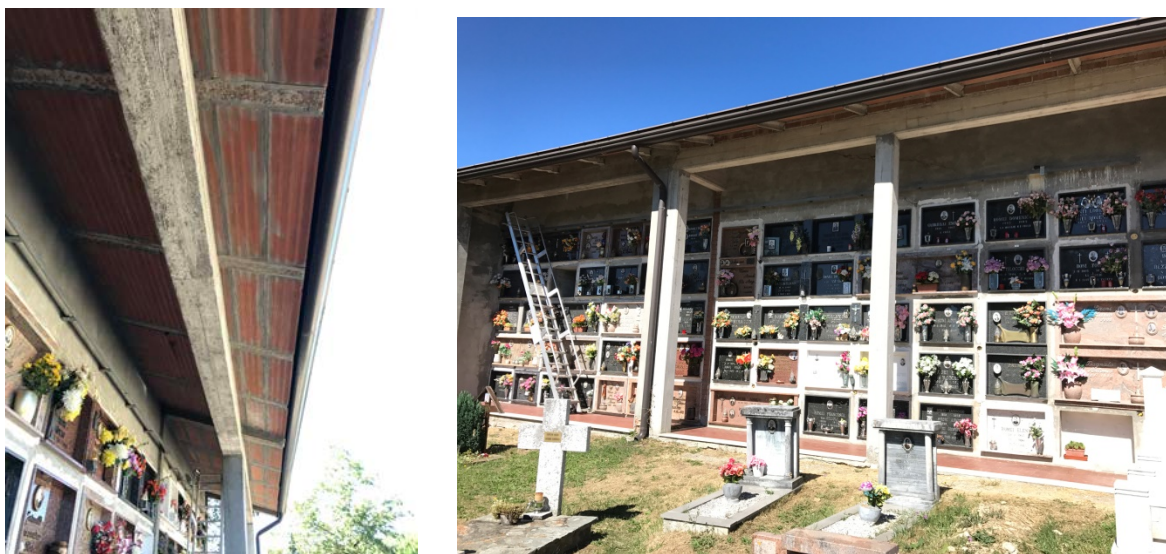
Il sottotetto dei settori loculi n° 1, 2 e 3 allo stato attuale si presenta con travetti e tavelloni a vista. In occasione dei lavori di manutenzione e riqualificazione del cimitero si provvederà a realizzare l'intonaco ove assente e successivamente al relativo tinteggio con pitture ai silossanici.

Figura 9 – Sottotetto grezzo settore loculi n°1, 2 e 3

Per il settore loculi n° 1, si provvederà al rivestimento dei travetti mediante pannelli in fibrocemento della ditta Knauf tipologia *Aqua Panel*.

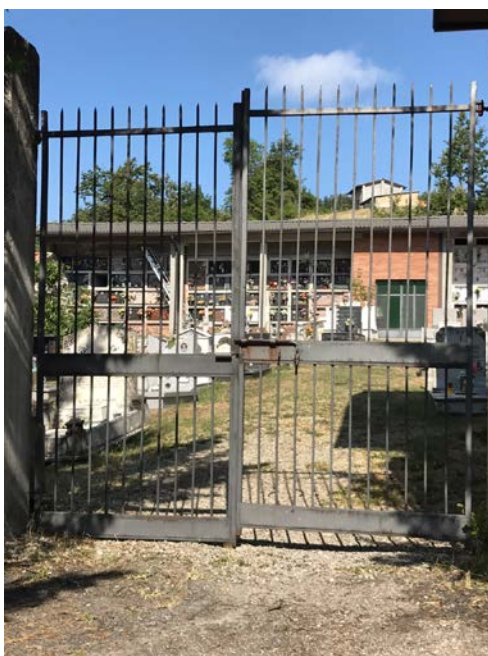
Come si evince dalla foto riportata sotto, il cancello principale di accesso al cimitero presenta evidenti segni di ammaloramenti e carenze diffuse tra cui la sua non chiusura.

Figura 10 – Cancello metallico d'accesso

Si provvederà alla sostituzione dello stesso con un nuovo cancello zincato e verniciato del medesimo colore e tipologia geometrica di quelli presenti nella porzione ampliata.

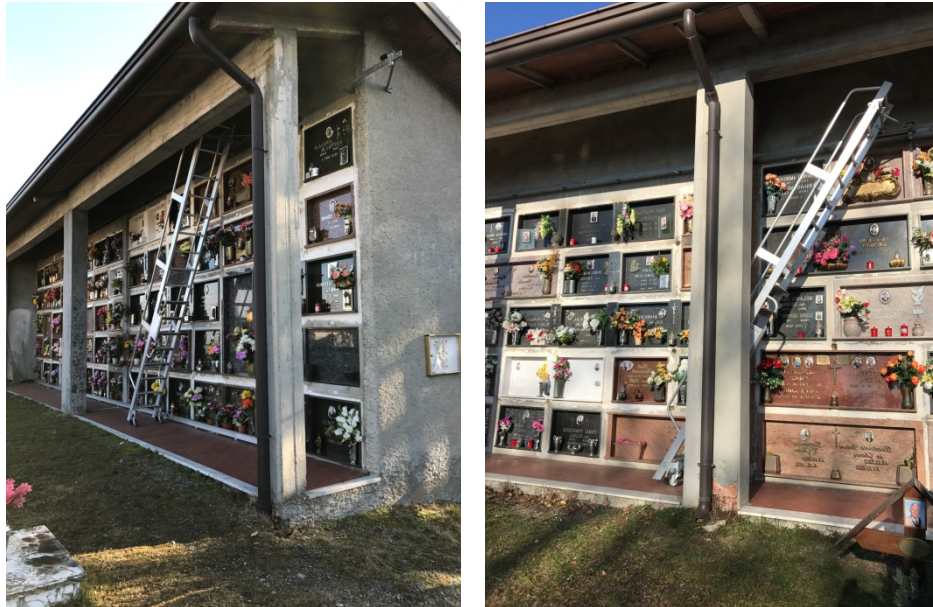
Tra gli altri interventi di manutenzione previsti vi sarà la realizzazione di una parte di fognatura per il deflusso delle acque meteoriche provenienti dalle varie coperture: allo stato attuale si riscontrano alcuni pluviali le cui acque non risultano regimate ma scaricate liberamente nel terreno con inevitabili problematiche future per le strutture di fondazioni dei fabbricati. Pertanto sarà realizzata una condotta che si svilupperà lungo il vialetto pedonale in progetto, per poi essere raccordata ad una porzione di fognatura esistente realizzata durante i lavori avvenuti nel 2003, al

Figura 12 – Pluviali non regimati

fine di ottenere una rete finita e perfettamente funzionale. Nell'elaborato grafico è riportata la nuova condotta fognaria con i vari pozzetti di raccordo e di ispezione.

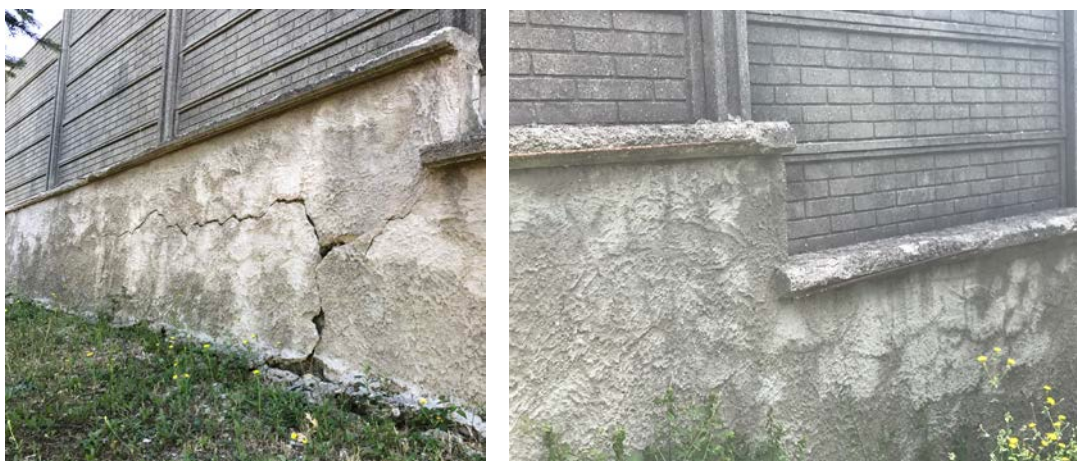
Figura 14 - Intonaco muro perimetrale e copertine ammalorate

Si provvederà a rimuovere l'intonaco ammalorato e lesionato lungo il muro perimetrale lato Strada Statale e al suo rifacimento mediante intonaco armato. Inoltre saranno ripristinate e risagomate le copertine in cui risulta espulso il copriferro con una geomalta tixotropica.

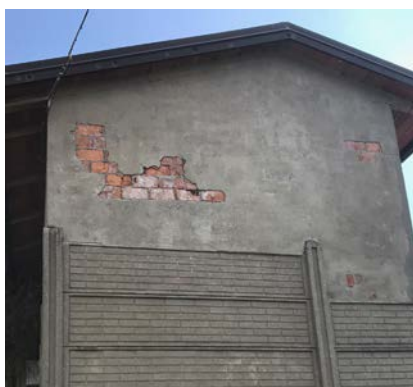
Figura 15 – Intonaco ammalorato settore loculi n°1

Altro intervento di manutenzione consiste nella realizzazione dell'intonaco mancante sulla muratura esterna del settore loculi n°1 e successivo tinteggio dell'intera porzione con pitture da esterno ai silossanici.

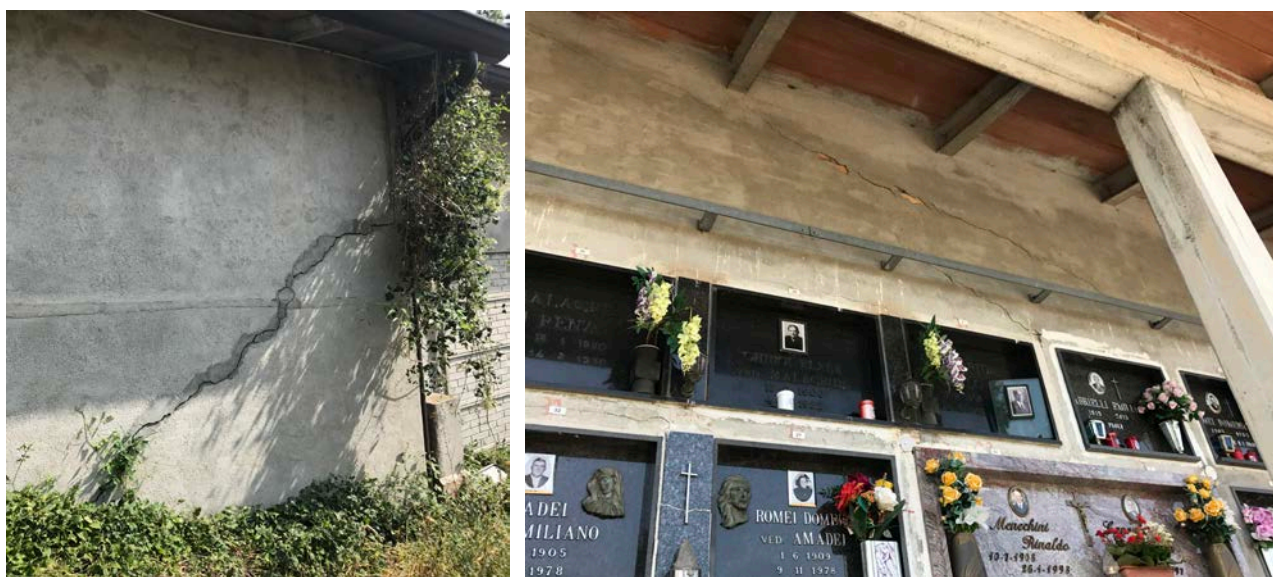
Si riscontrano alcune lesioni nel settore loculi n°1 imputabili ad un cedimento fondale causa la non regimazione delle acque meteoriche. Tale carenza sarà colmata in fase operativa andando a realizzare una tubazione ad hoc. Le lesioni presenti saranno ripristinate mediante rete biassiale in fibra di basalto e acciaio inox impiegata con apposita geomalta, previa spicconatura dell'intonaco nella porzione di intervento.

Figura 16 – Lesioni settore loculi n°1

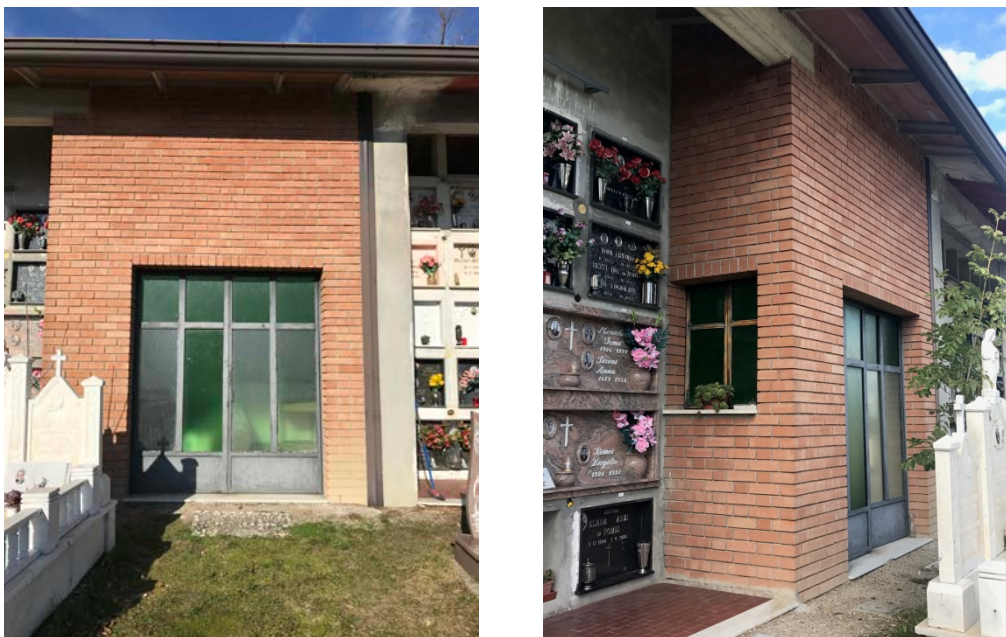
Figura 17 – Cappella cimiteriale

La cappella cimiteriale sarà anch'essa oggetto di manutenzione; in particolare sarà realizzato un intonaco a copertura della muratura in mattoni pieni facciavista presente sia sulla facciata frontale che su quella laterale (porzione sinistra). Anche il portoncino di ingresso sarà sostituito con uno di nuova realizzazione in quanto troppo deteriorato e ammalorato per essere sottoposto a ristrutturazione.

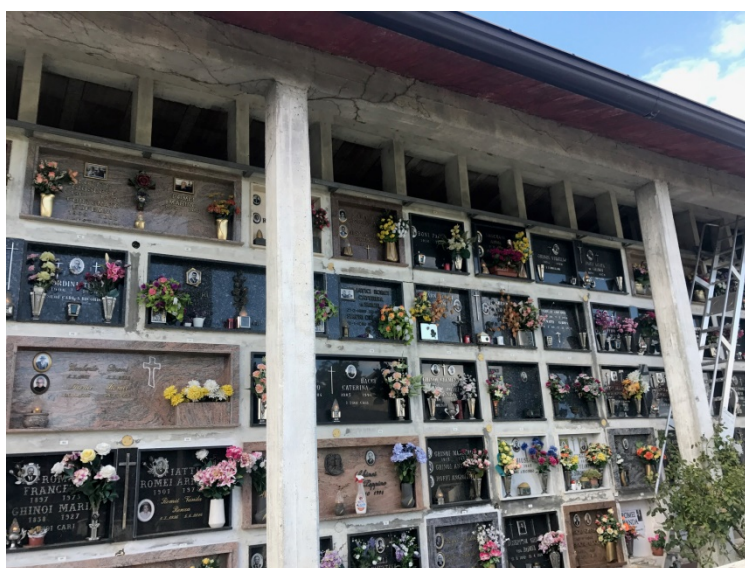
Un altro intervento è il tamponamento dell'ultima fila di loculi del settore n°2 con elementi laterizi e successiva intonacatura e tinteggio. Attualmente questi risultano privi di lastra marmorea, come si evince nell'immagine sottostante, perché inutilizzabili a causa della loro dimensione geometrica, che non rispetta gli standard previsti.

Figura 18 – Fila di loculi da tamponare

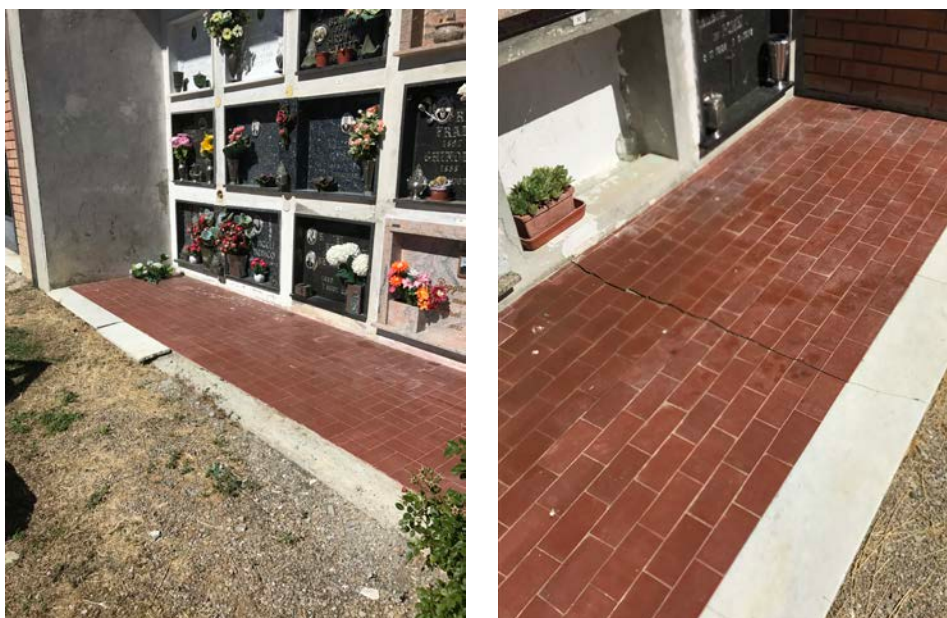
Un altro intervento è il rifacimento della pavimentazione dei marciapiedi a servizio dei settori loculi n° 1,2 e 3. Come si evince dalle immagini riportate di seguito, questi si trovano in condizioni vetuste con evidenti cedimenti del sottofondo e propagazione delle lesioni fino a livello superficiale, rottura o assenza di soglie. Si provvederà alla demolizione totale dell'intera pavimentazione, al trasporto in discarica del materiale di risulta, alla realizzazione di una nuova soletta armata in calcestruzzo con funzione strutturale completata da massetto e piastrelle colore gesso, dimensioni 15x30.

Figura 19 – Marciapiedi in condizioni vetuste

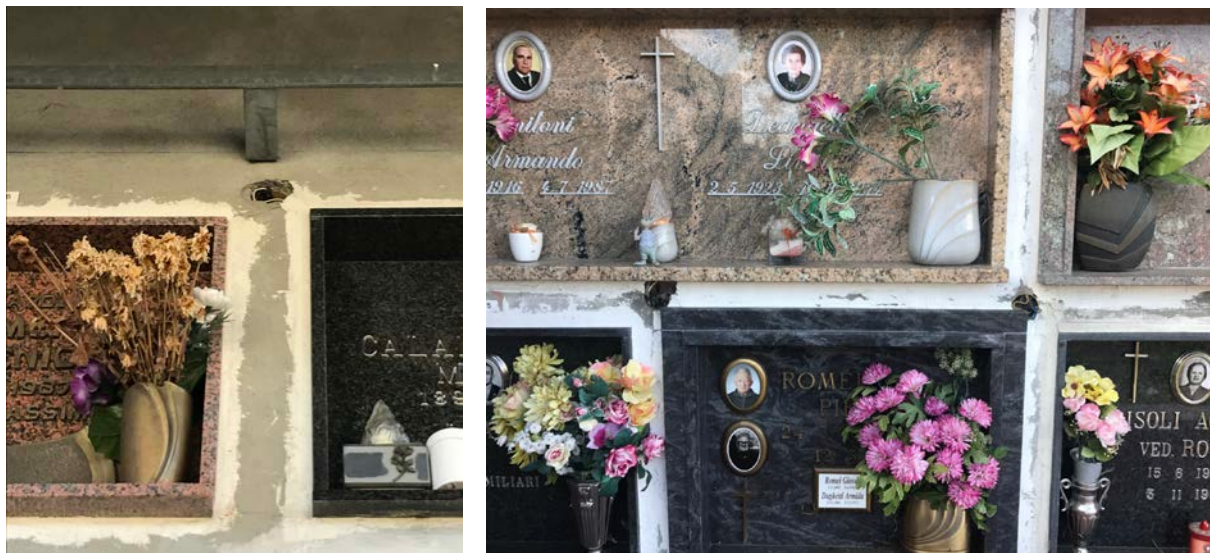
In ultimo tra i vari interventi previsti vi è anche la manutenzione dell'impianto elettrico dei vari settori. In particolare si provvederà ad installare trasformatori opportunamente dimensionati per il numero di luci votive (attualmente servite da un paio di trasformatori sottodimensionati per il carico) e si realizzerà un nuovo impianto elettrico con canalizzazioni esterne per i settori loculi n° 1 e 2 per i quali non è possibile mantenere l'impianto esistente poiché i cavi elettrici risultano murati nella struttura senza alcuna possibilità di sfilamento e sostituzione.

Figura 20 – Impianto elettrico esistente
