**Intervento di riqualificazione
ed ampliamento del cimitero
comunale in località Monteduro
1° stralcio - CUP D94H17000410004
Comune di Castelnovo ne' Monti (RE)**

relazione tecnico descrittiva

PROGETTO ESECUTIVO

RELAZIONE TECNICA ILLUSTRATIVA

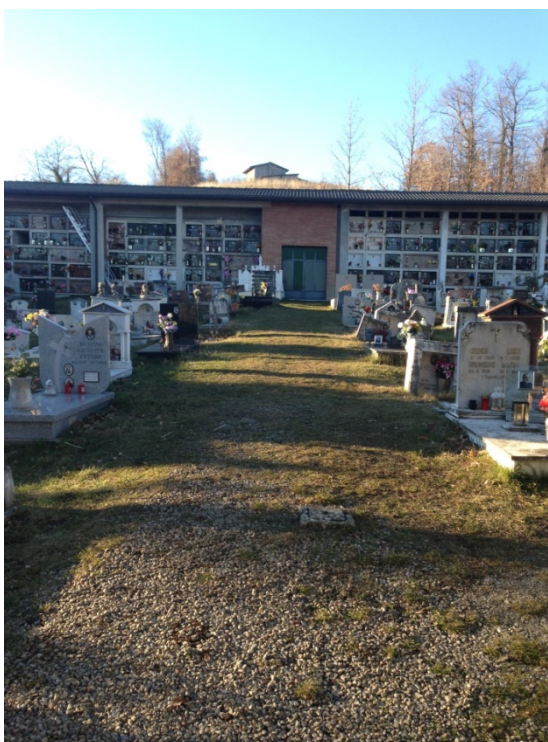
Figura 11 – Accesso al cimitero, porzione destinata alla realizzazione del vialetto pedonale

E' prevista la realizzazione di un vialetto pedonale interno che si estenderà fino alla cappella cimiteriale e ai settori loculi n°1 e 2, oltre che alla scalinata interna che collega il vecchio impianto al recente ampliamento. Il vialetto pedonale sarà realizzato con autobloccanti in cemento, resistenti all'usura e trattati per ridurre l'assorbimento di acqua meteorica, posati su uno strato di sabbia di allettamento. A completare il pacchetto della pavimentazione è presente una soletta armata realizzata su uno strato di vespaio di qualche decina di centimetri.
